Con estos antecedentes, para su revisión y aprobación, anexo al presente documento el **Informe de Avance de Obra Nro. 4** de la "REPOTENCIACION DE ALIMENTADORES No 1 Y 2 QUE BRINDA EL SERVICIO A LA ZONA URBANA DE LA ISLA SANTA CRUZ".

CONTRATO No:	BIDIII-RSND-EEPGSA-DI-OB-002		LIBRO DE OBRA	
UBICACIÓN:	Santa Cruz / Galápagos			
OBRA:	REPOTENCIACIÓN DE ALIMENTADORES No. 1 Y 2 QUE BRINDA EL SERVICIO A LA ZONA URBANA DE LA ISLA SANTA CRUZ		Número	4
ASUNTO:	SEMANA DEL 4 DE SEPTIEMBRE - 10 DE SEPTIEMBRE DE 2017			
CONTRATISTA:		Estado del Tiempo:		
CASTAÑEDA ORDOÑEZ OSCAR S.		Bueno	Regular	Malo
		X		
Señor Contratista:		Señor administrador:		Señor Fiscalizador:

CONTRATO No:	BIDIII-RSND-EEPGSA-DI-OB-002		LIBRO DE OBRA	
UBICACIÓN:	Santa Cruz / Galápagos			
OBRA:	REPOTENCIACIÓN DE ALIMENTADORES No. 1 Y 2 QUE BRINDA EL SERVICIO A LA ZONA URBANA DE LA ISLA SANTA CRUZ		Número	5
ASUNTO:	SEMANA DEL 11 DE SEPTIEMBRE - 17 DE SEPTIEMBRE DE 2017			
CONTRATISTA:		Estado del Tiempo:		
CASTAÑEDA ORDOÑEZ OSCAR S.		Bueno	Regular	Malo
		X		
Señor Contratista:		Señor administrador:		Señor Fiscalizador:

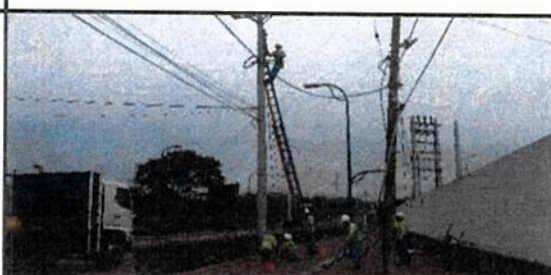
2. Martes 5-sep-2017				No. Foto
*Se finaliza de retirar conductor y estructuras de media tensión desde la vía Barlington hasta la estación.				66
				67

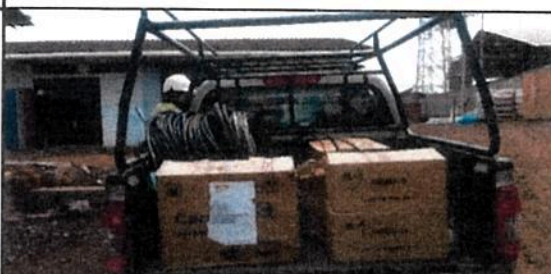
3. Miércoles 6-sep-2017				No. Foto
*Se realiza el retiro de materiales de las bodegas de ELECGALAPAGOS.				68
*Se retira el tramo subterráneo del Fotovoltaico de la estación hacia la av. Baltra, el conductor (3x1/0+2) se corta en el poso y la salida al poste ya que es imposible retirarlo por lo cual se pierde un tramo de aproximadamente 8 metros.				69
*Se inicia la migración de acometidas del TR1.				70
				71

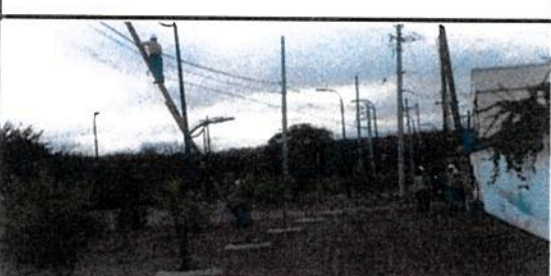
4. Jueves 7-sep-2017				No. Foto
*Continúa la migración de acometidas y reubicación de medidores del TR1.				72
*En el predio del municipio existen tres medidores dos de los cuales se reubican y otro se retira con consentimiento del Jefe de Comercialización, este último tiene el consumo bajo por lo que su carga se pasa al medidor de la parte posterior el cual queda alimentado directamente del transformador propio del municipio.				73
				74
				75

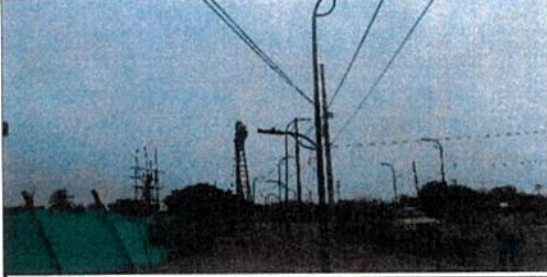
5. Viernes 8-sep-2017				No. Foto
*Se retira un tramo de secundario aéreo (3x4+4)Al. que pasa sobre la piscina del municipio, se deja un tramo aéreo para alimentar la carga del medidor retirado que se encontraba en el centro del predio, hasta que el propietario adecue sus instalaciones internas.				76
*Se alimenta el TR2 desde el gabinete y se realiza mediciones del voltaje secundario, de estas medidas se decide dejar el TAP en la posición 3 (13455 V) con una salida de voltaje en el secundario de fase a fase de 222V – 221V – 224V.				77
*Se inicia la migración de acometidas del TR2.				78
				79
				80

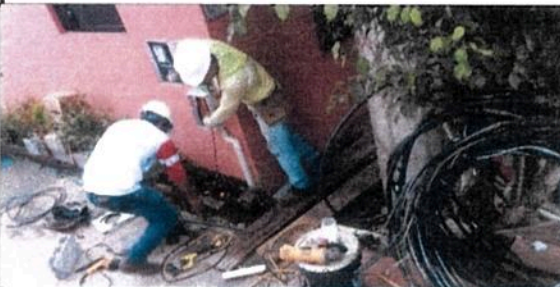
No. Foto		No. Foto	
89	 	90

4. Jueves 14-sep-2017				No. Foto
* Continúa la migración de acometidas del TR-3				89
* El Jefe encargado de Comercialización Sr. Diego Solís sugiere que el contratista baje todos los tableros de medidores a una altura de 1,80 m. fiscalización indica que trabajos adicionales al contrato se deben pedir mediante oficio al Administrador de Contrato.

* En la mañana se continúa la migración de acometidas del TR-3				90
* Se realiza el corte de energía de las 14:00h hasta las 16:20h en los transformadores en la calle Isabela e incluso el TR-1 para realizar los siguientes trabajos:				91

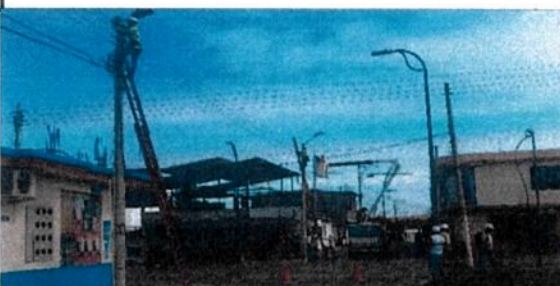
* Se coloca un poste de metal de 9m con tensor de baja tensión y tensor de poste a poste.				92
* Se instala tensor de baja tensión en poste existente.				93

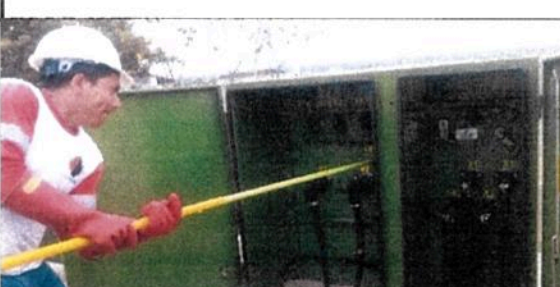
* Se cambian 2 estructuras pasantes por retenida en baja tensión.				
* Se retira el bano de conductor aéreo que atraviesa la vía Baltra.				
* Se coloca el TAP del TR-1 en la posición 3 para mejorar la caída de tensión en el secundario. Los valores fase - fase son 229V, 228V, 230V.				94

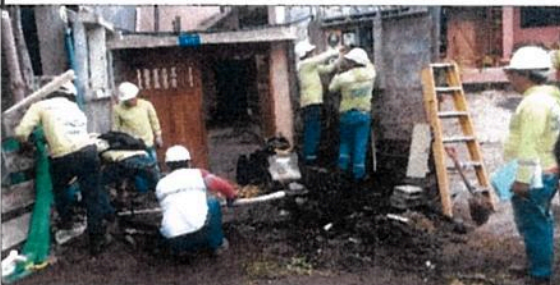
No. Foto		No. Foto	
95	 	96

* Se retira el tramo de pre-ensamblado que atraviesa la Av. Baltra en la calle Radlinton				95

*Se termina la migración de acometidas del TR-3 en la mañana.

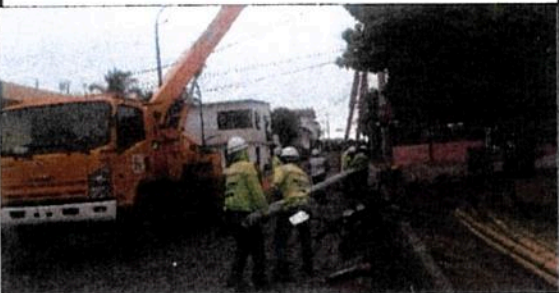
No. Foto		No. Foto	
97

*Se coloca un poste de metal de 11m con tensor farol doble.

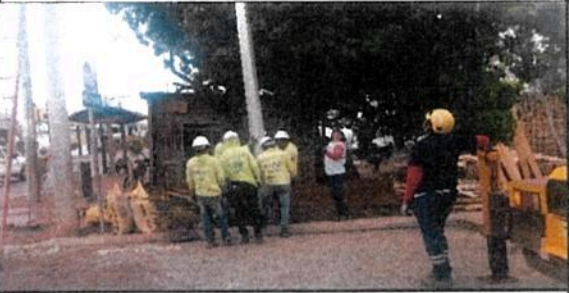
98

*Se instala tensor de baja tensión y tensor de poste a poste en poste existente.

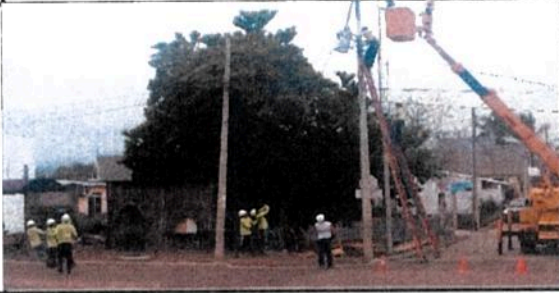
No. Foto		No. Foto	
99

*Se cambian 2 estructuras pasantes por retenida en baja tensión, y se coloca una estructura de retenida monofásica en media tensión.

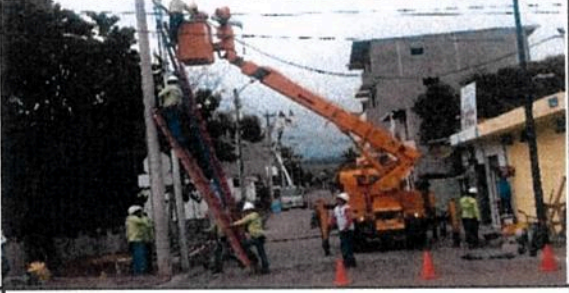
100

*Se retira el bano de conductor aéreo que atraviesa la vía Baltra.

*Se retira un transformado de 37.5 KVA ubicado en la vía Baltra y Española
