ELEGALAPAGOS S.A. <small>energía, desarrollo eléctrico, sustentable</small>	<b>INFORME PAGO PLANILLA #1</b>

<b>FISCALIZACIÓN ELÉCTRICA</b>		
	<b>Ampliación S/E Puerto Ayora</b>		
	<b>Contrato P.S.P. No. 10/2017</b>	<b>Páginas: 1/ 6</b>

**Asunto:** Informe pago planilla #1, de Fiscalización eléctrica.

**Proyecto:** Ampliación y Construcción de la Subestación de Puerto Ayora, BIDIII-RSND-EEPGSA-ST-OB-001

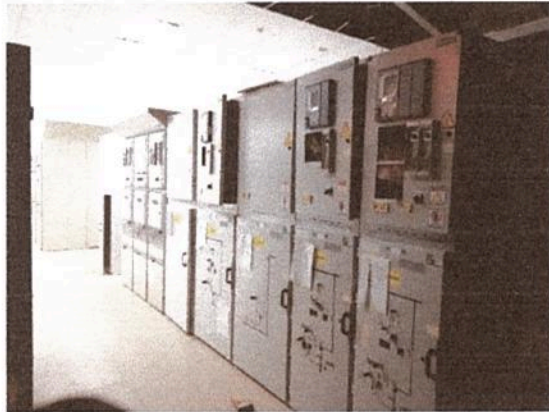
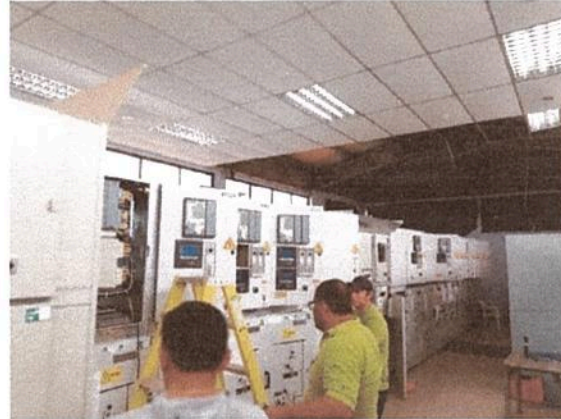
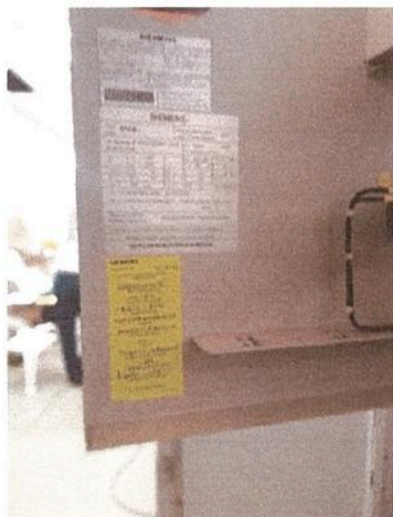
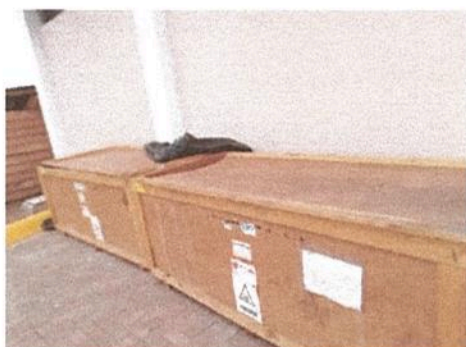
ARCHIVO FOTOGRÁFICO

En atención al oficio CFK-ELECGLP-2018-05-029-4 del 29 de mayo del 2018 en la que solicita la constatación de las celdas en sitio (Subestación Ayora), debo manifestar que esta Fiscalización ha procedido a revisar lo solicitado, basando en el formulario de la oferta; numeral 1: **Materiales**.

Ítem	N° de Fabricación	Referencia CELDAS M.T	DESCRIPCIÓN	Marca
1	800000266641	+K01	ALIMENTADOR #1	NXAIR
2	800000266642	+K02	ALIMENTADOR #3	NXAIR
3	800000266643	+K04	RESERVA	NXAIR
4	800000266644	+K08	ALIMENTADOR #5 MIRADOR	NXAIR
5	800000266645	+K11	ALIMENTADOR #2	NXAIR
6	800000266646	+K12	ALIMENTADOR #4	NXAIR
7	800000266647	+K03	TRAFO FUTURO	NXAIR
8	800000266648	+K05	TRAFO CAT	NXAIR
9	800000266649	+K09	TRAFO HYUNDAI	NXAIR
10	800000266650	+K06	ACOPLE DE BARRA	NXAIR
11	800000266651	+K07	REMONTE	NXAIR
12	800000266652	+K10	FOTOVOLTAICO	NXAIR
13	800000266653	+K13	SS.AA RESERVA	NXAIR
14	800000266656	ACOPLE +K05		NXAIR
15	800000266657	ACOPLE +K06		NXAIR
