INFORME PAGO PLANILLA #1		
	FISCALIZACIÓN ELÉCTRICA		
	Ampliación S/E Puerto Ayora		
	Contrato P.S.P. No. 10/2017	Páginas: 1/ 6

Asunto: Informe pago planilla #1, de Fiscalización eléctrica.

Proyecto: Ampliación y Construcción de la Subestación de Puerto Ayora, BIDIII-RSND-EEPGSA-ST-OB-001

Período del Informe: 16 de mayo al 11 de junio del 2018

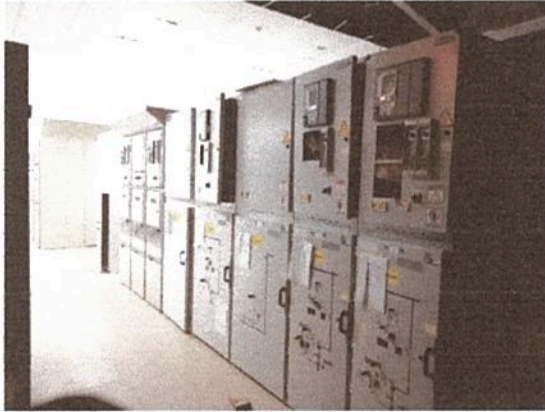
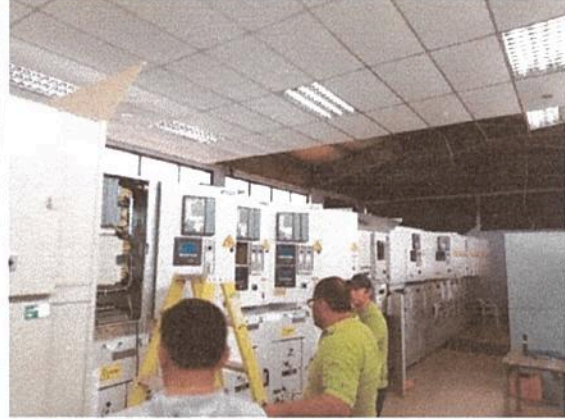
ARCHIVO FOTOGRÁFICO

En atención al oficio CFK-ELECGLP-2018-05-029-4 del 29 de mayo del 2018 en la que solicita la constatación de las celdas in sitio (Subestación Ayora), debo manifestar que esta Fiscalización ha procedido a revisar lo solicitado, basando en el formulario de la oferta; numeral 1: **Materiales**.
